# Englischer Parkwald Berner Art

## Un parc anglais à la bernoise

ENGLISCHE ANLAGEN  
Bern  
Realisierung  
2021  
Bauherrschaft  
Stadt Bern, Direktion für Tiefbau, Verkehr und Stadtgrün  
Landschaftsarchitektur  
Umland, Zürich  
Mitarbeit  
Brigitte Nyffenegger, Nicole Wiederheim, Zuzana Mahut, Michaela Gonzalez, Jules Etienne, Clemens Bornhauser, Yvonne Keller  
Bauleitung vor Ort  
Hänggi Basler, Bern  
Bauingenieure  
Tschopp, Bern  
Forstingenieure  
Hasspacher & Iseli, Olten  
Begleitung Altlastensanierung  
Geotest, Zollikofen  
Auftragsart  
Parkpflegewerk auf Einladung, 2012  
Baukosten (BKP 4)  
Fr. 2,61 Mio.

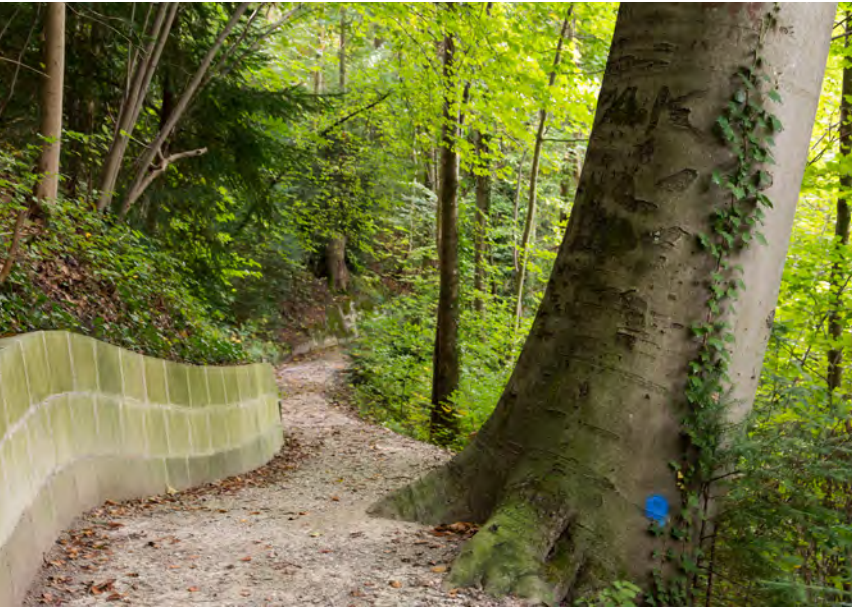
Punkte markieren sogenannte «Zukunftsbäume». *Les «arbres d'avenir» sont marqués d'un point.*

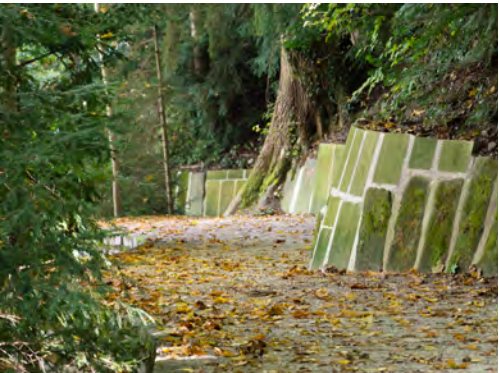
Sandsteinmauern stützen den Hang. *Des murs en grès retiennent la pente.*

Die markanteste Mauer der Anlage wurde zur Entstehungszeit entgegen der Schichtung des Steins eingebaut. Diese handwerklich nicht lupenreine, aber eben originale Bauweise bei der Sanierung und Ergänzung fortzuführen, war für die Handwerker gewöhnungsbedürftig. Auch sonst galt es an vielen Stellen, in Abstimmung mit Geotechnikern und Bauingenieuren ungewöhnliche bauliche Lösungen umzusetzen. Denn der steile Hang bleibt in Bewegung, Wege und Mauern werden auch weiterhin – kaum merklich – abrutschen. Bauweisen zu korrigieren, die zwar nicht den heutigen Standards entsprechen, aber offensichtlich seit Jahrzehnten funktionieren, hätte bedeutet, hunderte Meter schönster Mauern zu ersetzen und zahllose Bäume zu fällen, um die neuen Mauern verankern zu können. «Die Anlage an alle heutigen Normen anzupassen, hätte mehr geschadet als genützt. Diese Erkenntnis hat uns zu einer radikal suffizienten Planung geführt», so Nicole Wiedersheim.

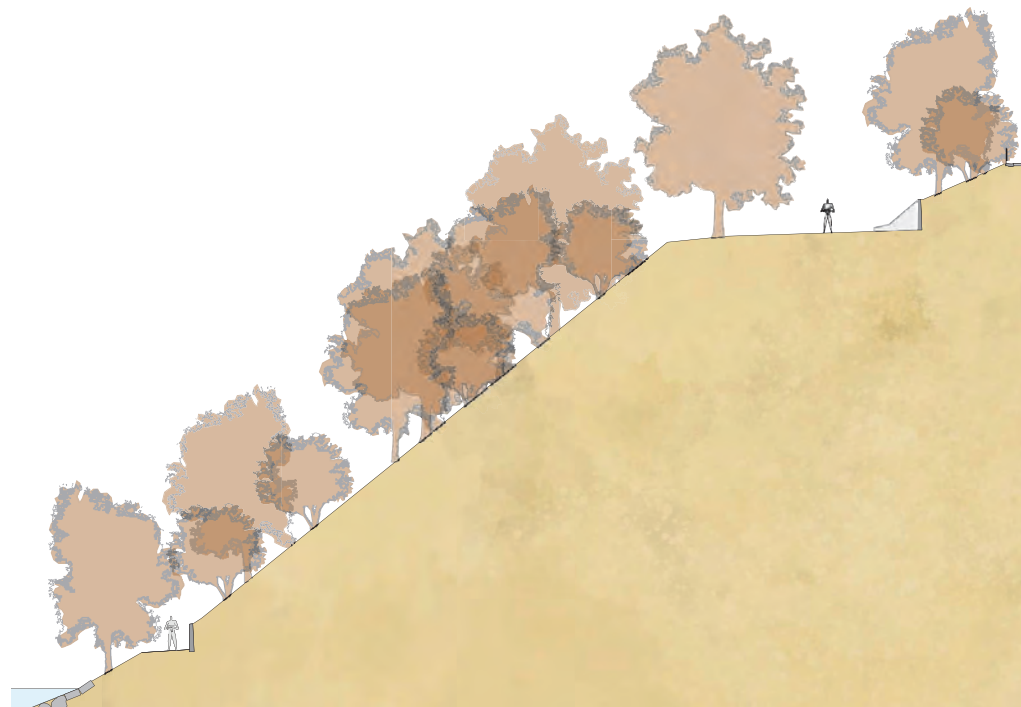
#### SITUATION

- 1 Kirchenfeldbrücke
- 2 Schwellenmätteli
- 3 Promenade Englische Anlagen
- 4 Diagonalweg
- 5 Brunnennische
- 6 Waldteich
- 7 Weg Richtung Bärenpark
- 8 Platz mit Wappenstein

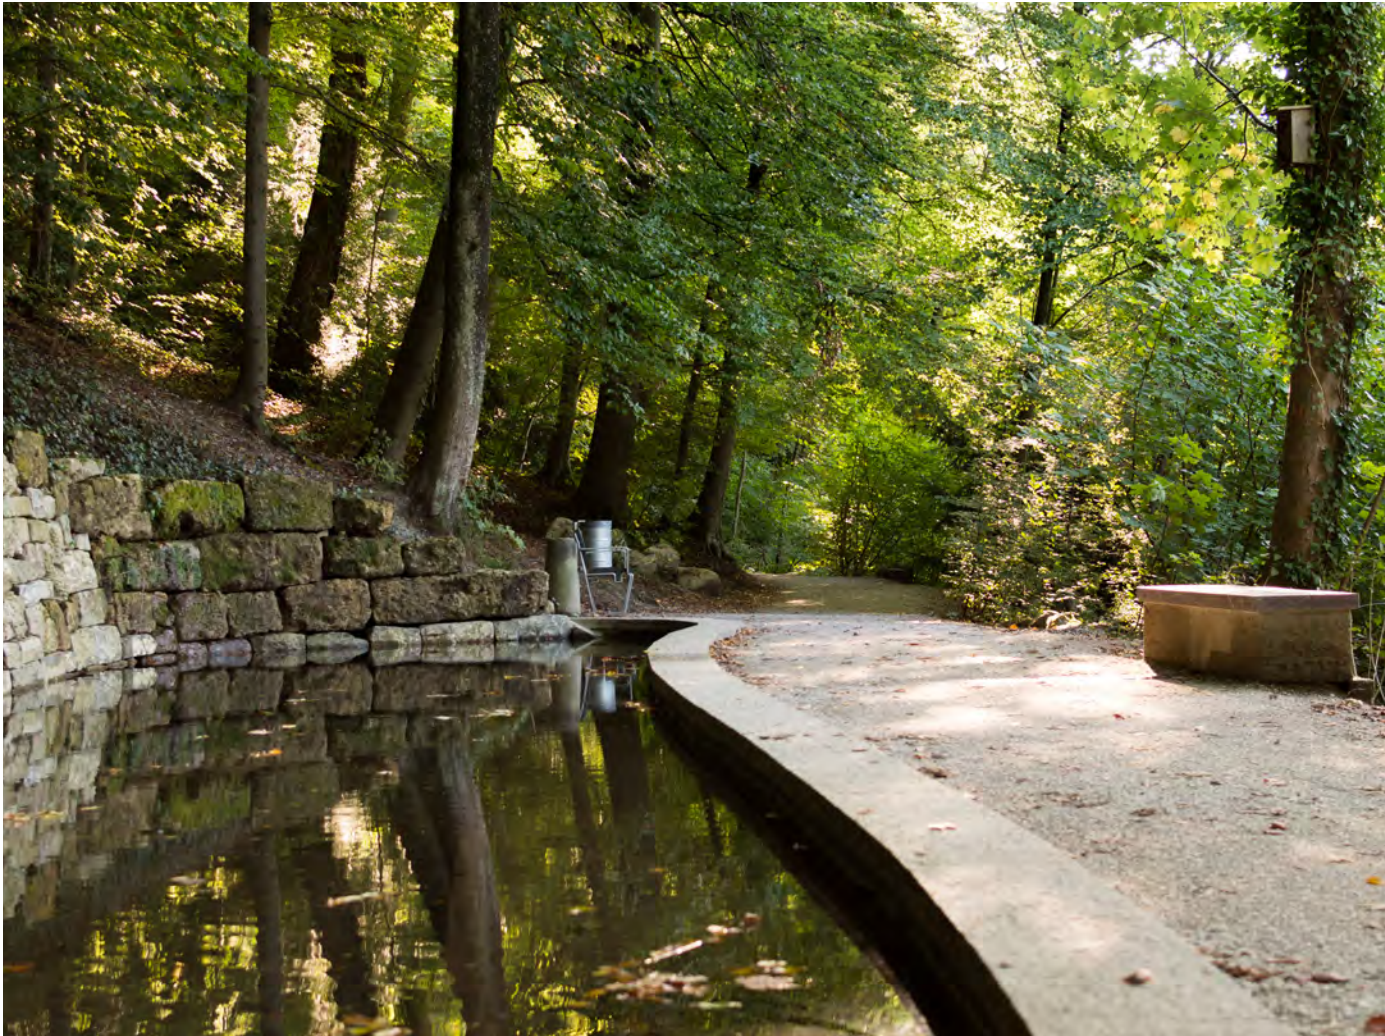
Der verwunschene Waldteich wurde sorgfältig saniert. *Le bassin enchanté a été soigneusement rénové.*
