Restaurierte Zier- und Gemüsegärten,
Konzept Stallneubau

Parkpflegewerk Landgut Mariahalde, Erlenbach

Auftraggeber
Kantonale Denkmalpflege, Dübendorf
Martin Stiftung, Erlenbach
Zeitraum
2011-2018
Architektur
Gion Caminada, Vrin

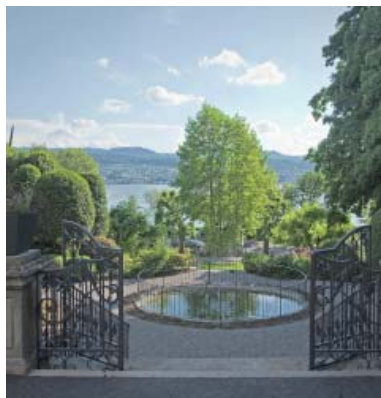
Ziergarten nach der Instandstellung

Angelegt 1770 als reich ausgestatteter Zürcher Barockgarten, erfuhr der Ziergarten eine, für den Raum Zürich, einzigartige laienhafte landschaftliche Umgestaltung in Form einer Überlagerung. Die der Instandstellung zugrunde liegende Suche nach dem neuen Ganzen stellt das Gesamtwerk und damit die vor der Restaurierung vorhandene Anlage in den Vordergrund. Die neu eingefügten Bauteile wie die Stützmauer, das freistehende Spalier oder

das Rondell integrieren sich sowohl konzeptionell als auch durch ihre optische Erscheinung vollständig in den Bestand und sind dennoch in ihrer Gestaltsprache, ihrer Materialisierung und ihrer Ausformulierung als zeitgemässe Elemente lesbar.
