# «Wir haben uns eingewebt und angeschlossen»

Mit der Erwärmung der Städte erhält die Landschaftsgestaltung eine neue Bedeutung, was oft mit kostspieligen Anpassungen und Neuanlagen verbunden ist. Auf einem Spaziergang durch die Englischen Anlagen in Bern erläutert Brigitte Nyffenegger vom Büro Umland ihr Vorgehen nach kreislaufwirtschaftlichen Prinzipien bei der Sanierung des städtischen Waldstücks – eine Chance durch Zurückhaltung.

#### Englische Anlagen, Bern

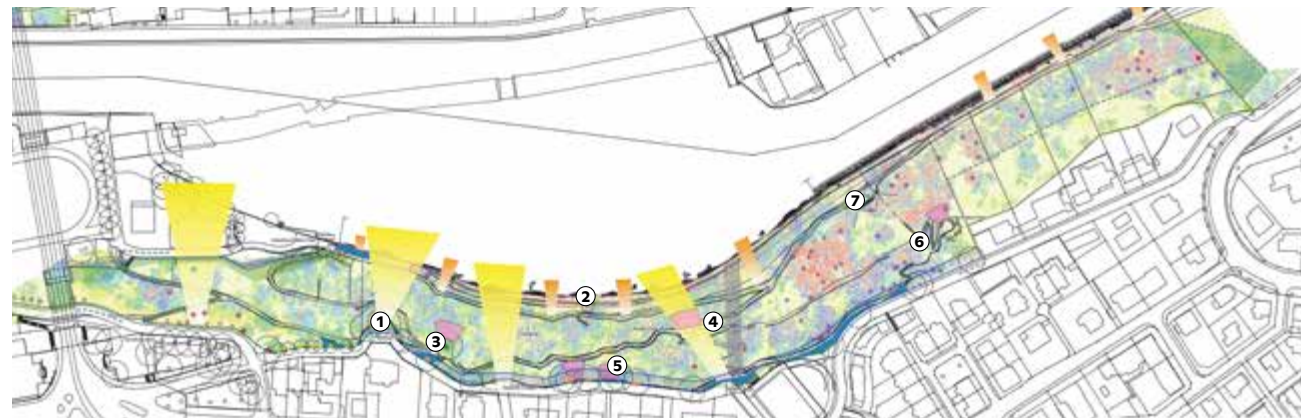
**Zielbildplan:** Ausrichtungen lenken die Ausblicke aus dem Hang (gelb) über den Fluss zur Altstadt. Im Uferbereich der Aare sind die Sichtfenster kürzer und auf das Wasser gerichtet (orange). An Sitzplätzen im Wald und am Weg sind Sichtschleier (rosa), die diffuse Ausblicke durch die Zweige zulassen. Wegetappen auf dem Spaziergang: ① Promenade, ② Uferweg, ③ Sitzplatz, ④ Wegstück mit ersetzten Schwellen, ⑤ Geländer, das Abgänge akzentuiert, ⑥ Quellfassung, ⑦ Wasserbecken.

*Auf dem Platz (vgl. ③, Karte unten) sind gewöhnliche Bänke der Stadt aufgestellt. Die Blickachse zur Altstadt ist leicht ausgelichtet. Die Platzkante zum Abhang ist nur mit Johannisbeersträuchern unten im Boden gefasst. Das begrenzt den Raum zwar, wären aber sicherheitstechnisch nicht Geländer erforderlich?*

Dagegen haben wir die zerbrochenen Schwellen, die auf diesem ansteigenden Weg (vgl. ④, Karte unten) lagen, ausgetauscht und die Steigung angepasst. Dazu haben wir ein Geländer eingefügt, das die drei wichtigen Abgänge akzentuiert und sie von unten besser sichtbar macht. Der mit einer klaren Kante versehene Weg (vgl. ⑤, Karte unten) ist nun hindernisarm und kann in einen Plan für Sehbehinderte aufgenommen und über Apps aufgerufen werden.

*Was haben Sie bei der Quellfassung (vgl. ⑥, Karte unten) vorgefunden?*

Auch hier ging es um Pflegen, Ersetzen und Ergänzen. Von den alten Bäumen wollen wir im Sinn der Ästhetik und Ökologie möglichst viele erhalten. Mit Hasspacher & Iseli als Forstingenieure haben wir einen Zielbildplan entwickelt (vgl. Karte S. 24). Leitend für diesen ist ein pittoresker Edellaub- und Buchenmischwald. Neben der Förderung von alten Bäumen haben wir an der Promenade Eichensämlinge ohne geformten Stamm gepflanzt. Auch belassen wir Bäume, die am Weg stehen, damit der Wald nahe an den Besuchenden ist und die Wegführung in ihrer Logik gestärkt wird. Wir akzentuieren zudem hell-dunkel und Licht-Schatten zum Beispiel mit Eiben und Efeu. Das Efeu ist auch ein Beitrag zur ökologischen Aufwertung, und die Eiben im Unterholz sichern zusätzlich die Stabilität des Hangs.

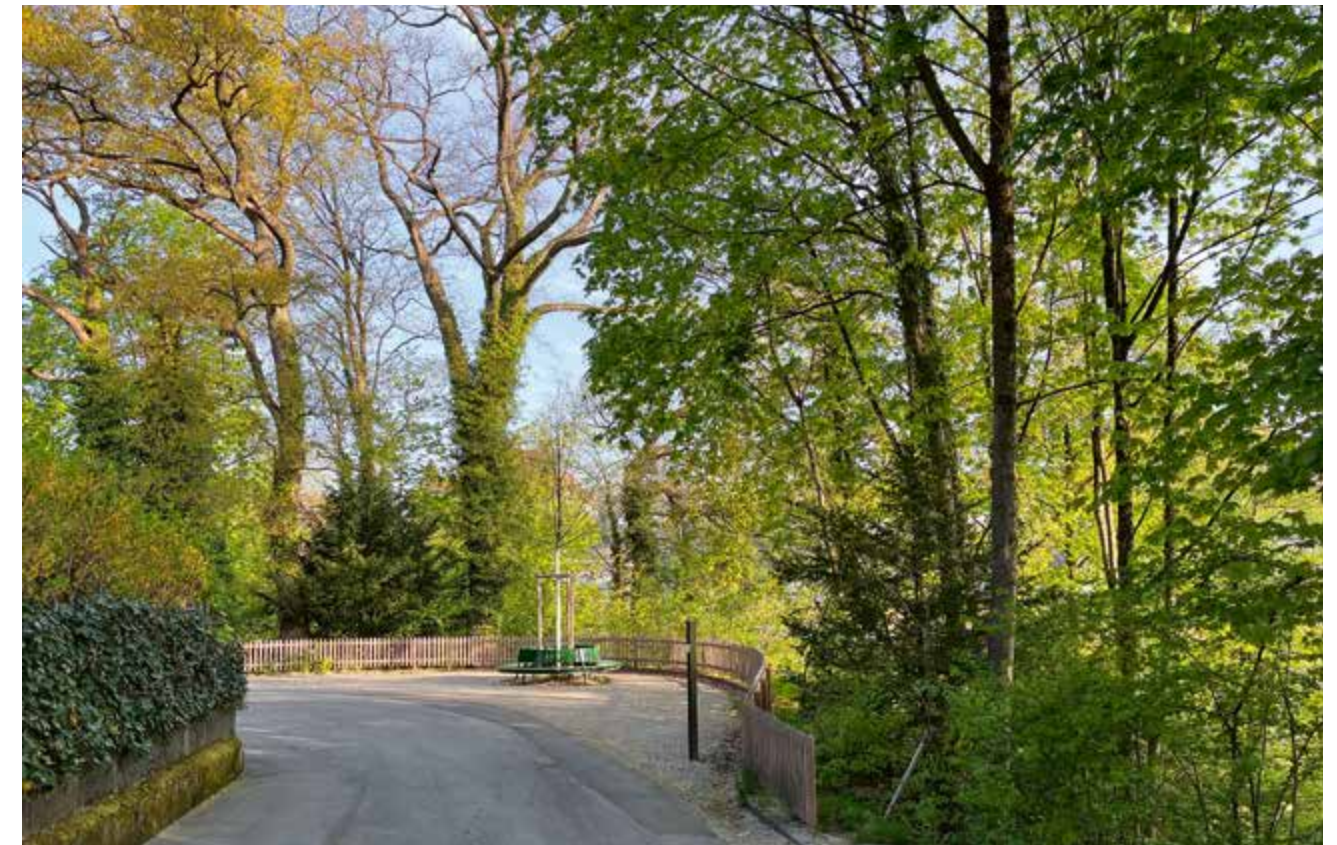
**Die Oberkante des Walds ist von einem Zaun gefasst.** Die Gestaltung des Walds war den englischen Landschaftsgärten des 19. Jahrhunderts nachempfunden, das ist an der schlängelnden Form der Promenade oberhalb der Geländekante gut ablesbar. Wenn der Blick entlang des Holzwegs läuft, zeichnen sich im Bestand Rundungen und Nischen für Sitzbänke ab.

Den aktuellen Anlass für das Projekt gab der Zustand der Mauern und Wege. Pflanzenschutz und Artenvielfalt standen nicht unbedingt im Mittelpunkt. Vor allem haben wir die baulichen Anteile saniert. Wir befinden uns hier an einer Aufweitung der Strasse. Eine Sitzbank umschliesst einen neu gepflanzten Baum an der Promenade Englische Anlagen (vgl. ①, Karte S. 24). Zusammen mit der Bauherrschaft von Stadtgrün Bern sind an diesem Ort exemplarische Entscheide gefallen. Zum Beispiel war der Platz durch eine Asphaltfläche versiegelt, jetzt hat er den gleichen Belag wie die Waldwege. Ein einfacher Hag aus

unbehandeltem Fichtenholz fasst den Wald gegen das Wohnquartier ein. Die in einem Stahlfuss verschraubten Holzpfosten sind ohne grossen Aufwand austauschbar. So brauchen wir weniger Material und vermeiden Eingriffe ins Erdreich, das sonst aufgrund der Hanglage immer wieder ins Rutschen käme.

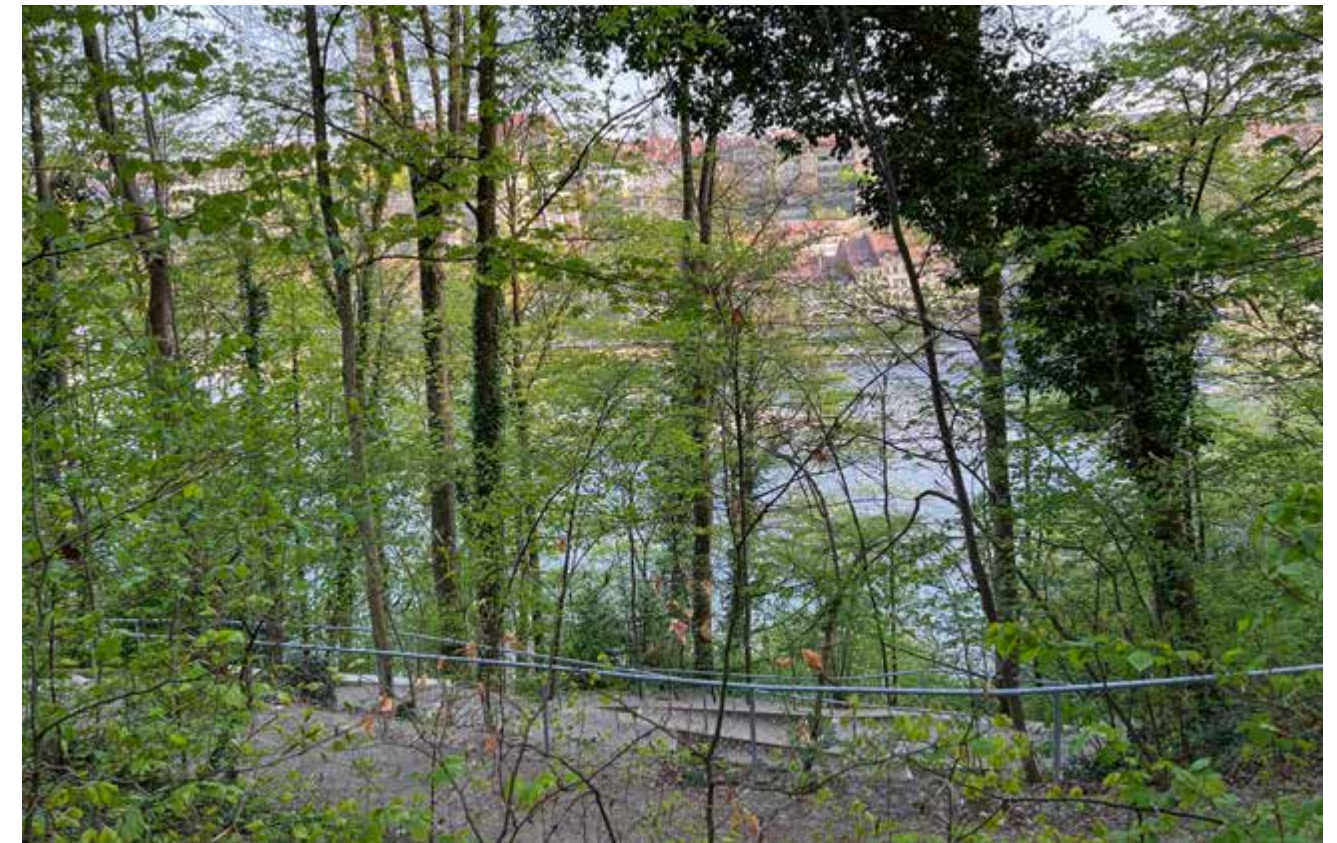
Diese lang geschwungene Linienführung der oberen Geländekante hat Büro Umland auf die Wege im Hang übertragen. **Einfache Handläufe begleiten die steilen Aufstiege.** Auf diese Weise sind auch die Wege besser sichtbar.

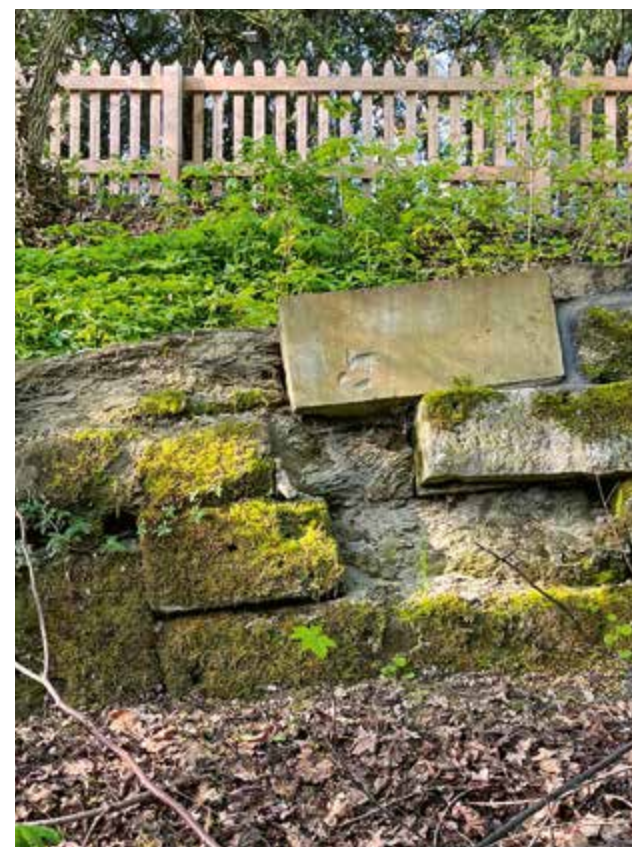
Der Bestand wird wo immer möglich erhalten. Hier wurde er mit einem einzigen neuen Stein ergänzt.

Mithilfe vom Steinmetz haben wir die zu erhaltenden von den zu ersetzenden Steinen unterschieden. Wir haben pro Wegverlauf ein Konzept erstellt, das sich an dem aktuellen Erscheinungsbild des Bestands orientiert. Wo nötig haben wir Sandstein aus dem Steinbruch in Ostermundigen genommen, das Format individuell angeglichen und

abschnittsweise mit glatten Blöcken ergänzt. Die Anlage ist in Etappen entstanden, und jede hat ihre eigene Sprache. Da haben wir uns eingewebt und angeschlossen. Wir machen keine ästhetischen Korrekturen. Mit ihren verschiedenen alten Abschnitten hat jede Mauer einen eigenen Ausdruck. Ihre geschlossene Erscheinung ist der Stärke des Handwerks zu verdanken. Am Uferweg (vgl. ②, Karte unten) haben wir Kalksandstein vorgefunden und entsprechend ergänzt. Der Stein ist härter als der Ostermünder. Das ist unten am Wasser sinnvoll, damit er in der feuchten Umgebung nicht so schnell verwittert.

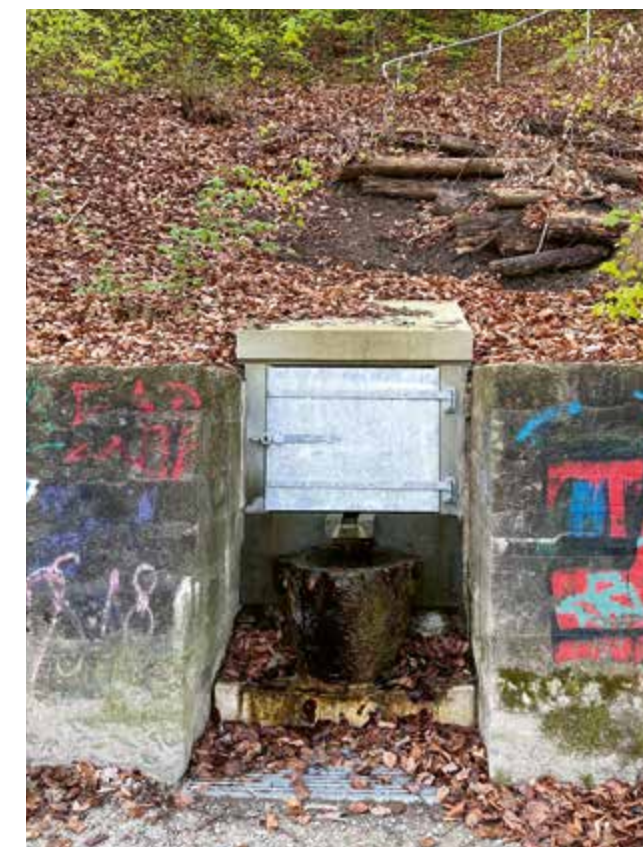
Der Wassertopf unter der Quellfassung scheint als Spolie aus anderen Zusammenhängen zu stammen.

Das ursprüngliche Türchen war durchgerostet und wurde durch ein baugleiches Teil ersetzt. Die Oberfläche ist verzinkt wie bei den anderen neu zugefügten Metallelementen in der Anlage. Statt der Betonbasis fügten wir einen Sandsteinsockel aus dem französischen Jura ein – der gleiche Stein, aus dem der Topf ist. Durch den erneuerten Ablauf fließt das Wasser unter dem Weg durch, verschwindet im Boden und strömt dann durch diesen in alte Sickerrohrchen in Richtung Wasserbecken (vgl. ⑦, Karte unten). An einer Stelle der Stützmauer am Teich leitet ein Lehmkeil das Hangwasser durch die Stützmauer. Moose werden hier wachsen, Quelltuff kann sich bilden, und eine optische Überraschung entsteht. In der Rückwand des Teichs sieht man jetzt, wie das Wasser oberhalb des Keils durch die Mauer ins

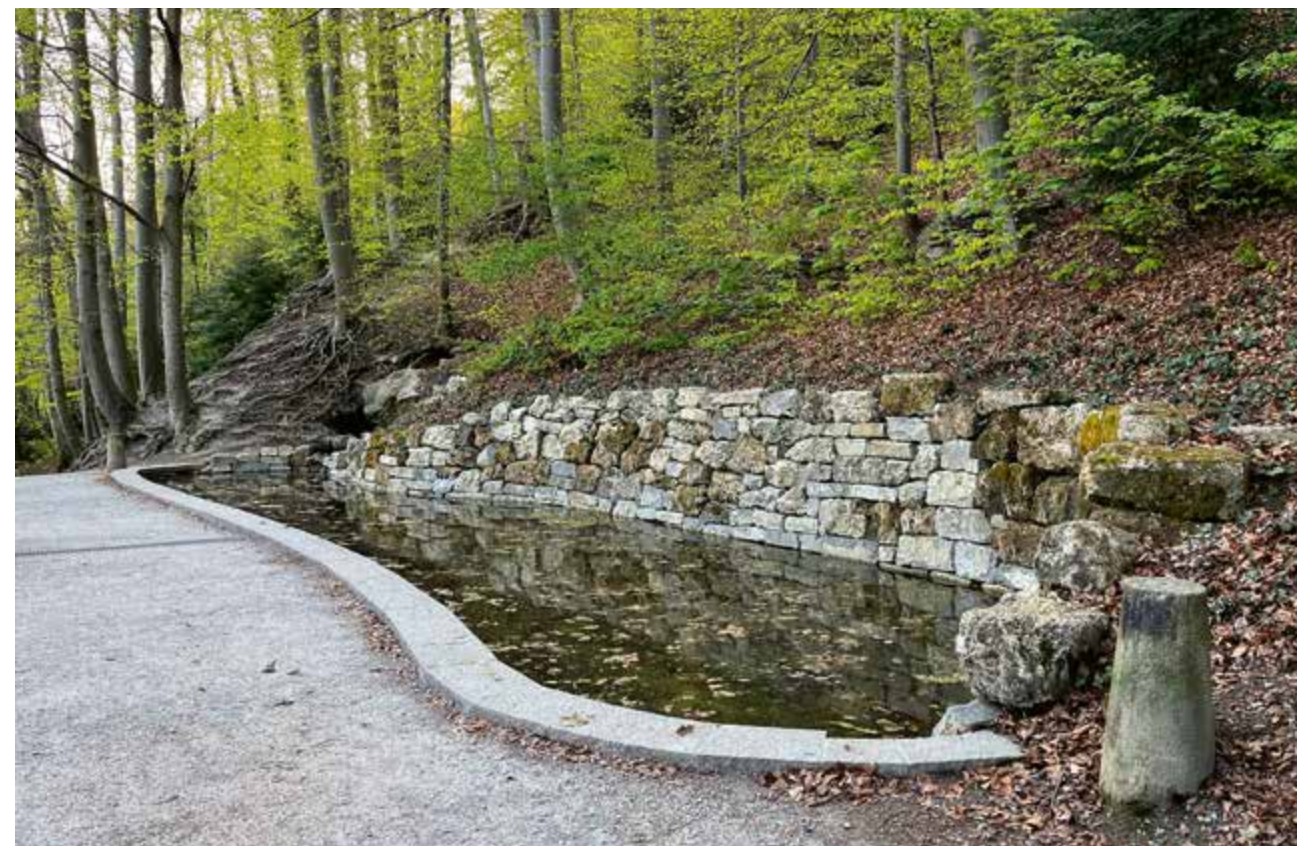
Das Einbringen des Betonbodens des Teichs war wegen der langen Transportwege für das Material aufwendig. Der gestufte Boden dient der Sicherheit für die Menschen. Für Kleinsäuger und Frösche sind Rampen als Ausstiege seitlich im Beckenrand eingelassen.

Becken sickert. Der Teichboden ist als gestufte Betonplatte gegossen. Die ein Meter breiten Stufen sind zur Sicherheit für die Menschen. Für Kleinsäuger und Frösche sind kleine Rampen als Ausstiege seitlich im Beckenrand eingelassen.
